物件（建物）の問題

そこで私達は、被害者の依頼を受けて実際の建物の現地調査しました。これはその一部です。建物の写真掲載にあたり、住まわれている方もおられますので「建物名」「住所」「全体の写真」は載せていませんがご理解ください。コメントは調査員の私見であることはご理解ください。

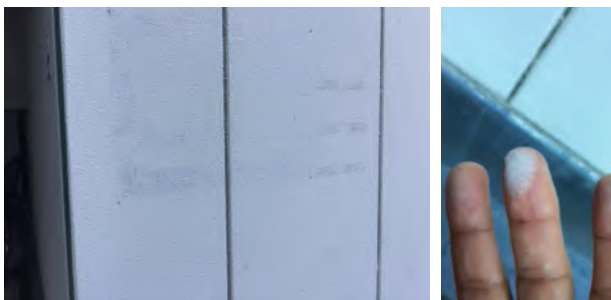
物件-1 （ワンルームタイプ）

この物件は築16年で比較的新しいので、大きな問題点はなかったのですが、建築されて一度も修繕工事はされていません。

そのため、左の写真のように壁の塗装が劣化して白い粉がチョーキング現象が発生しています。

ALC版の目地は硬化し始めています。

目地の打ち直しと塗装が必要です。

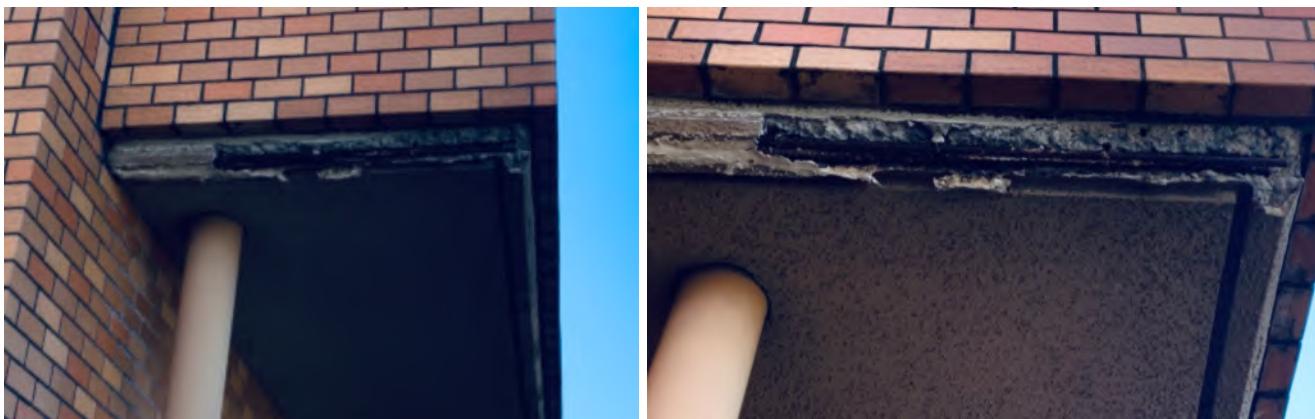
物件-2 （ファミリータイプ）

次の4枚の写真は、築31年の鉄筋コンクリート造りのファミリータイプのマンションです。多くの天井の軒下がコンクリートが爆裂して鉄筋が剥き出しになっています。今後10年でこの状態はもっと早く広がると思われます。20年後には建て替えるしか方法がなくなります。

おそらく建築後30年間、なんの修繕もしていなかったのかもしれませんが。

タイルの目地や窓枠のシーリングも傷んでいます。精細な調査が必要ですが、修繕費用は数千万円は必要かと考えられます。

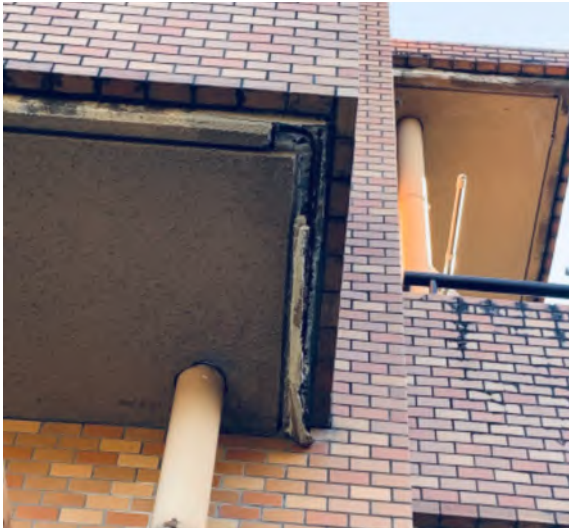
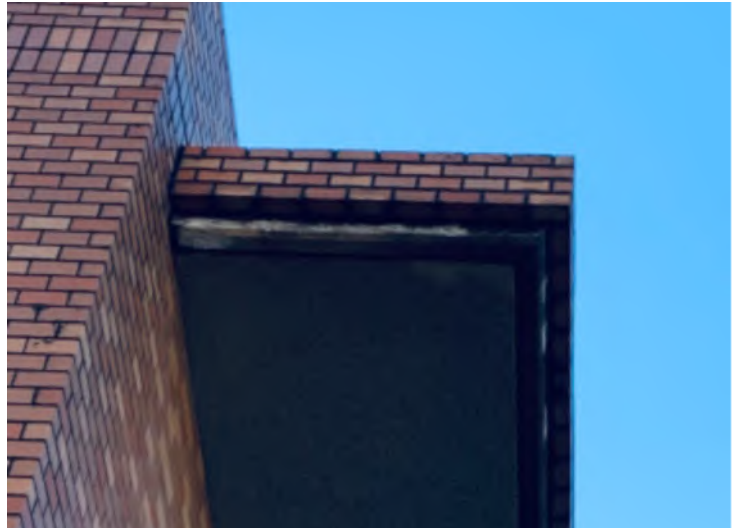
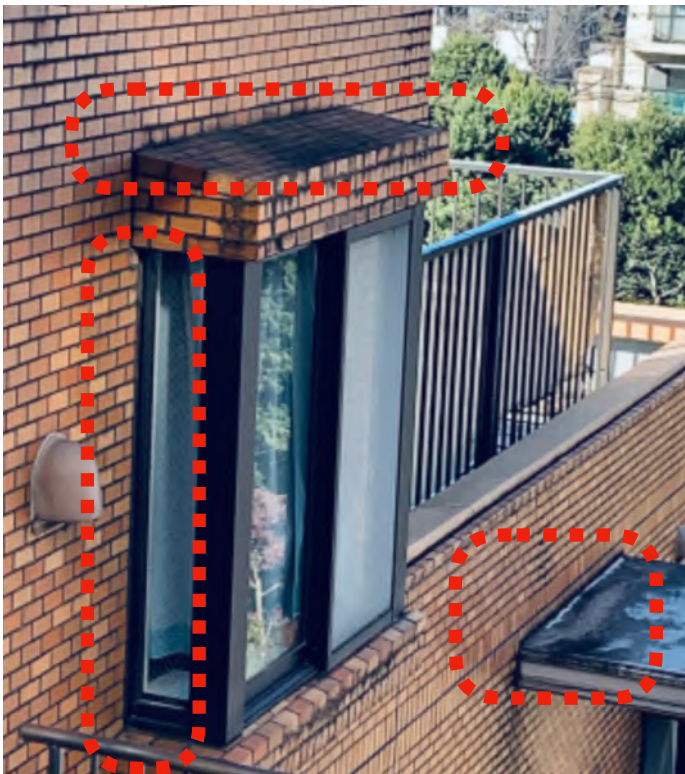
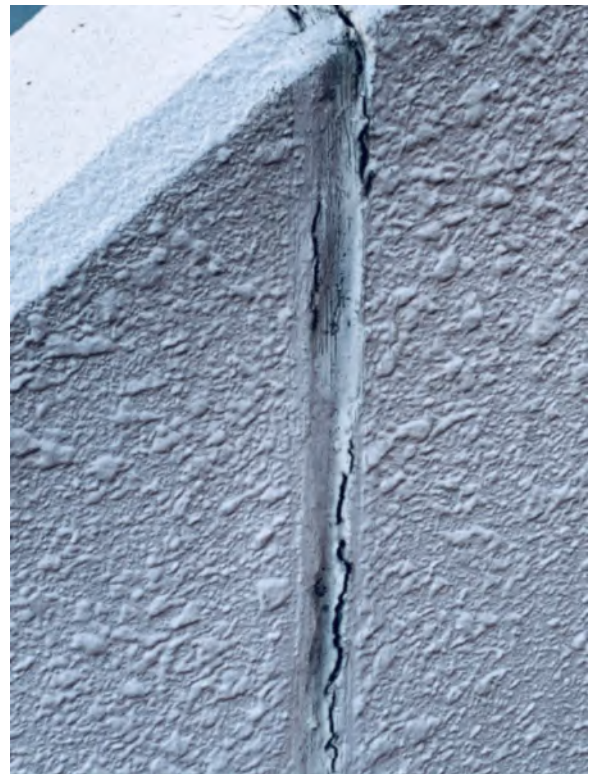
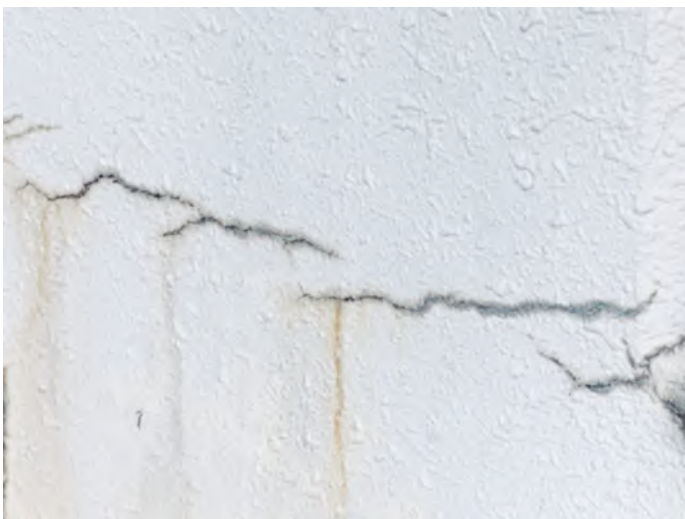
この物件には、他にも問題があります。左上の出窓では、汚れているだけではありません。窓と外壁の継ぎ目のシールがかなり劣化しています。この状態を放置すると、雨水が染み込んできます。

上の写真は、シールの劣化によりひび割れが起きています。

左の写真はタイルが離れていない通路では、コンクリートにひび割れが発生しています。小さなひび割れですが、茶色の錆が染み出しています。これは内部の鉄筋が錆びているためです。鉄筋が錆びると膨れ上がり、コンクリートが割れ爆裂します。

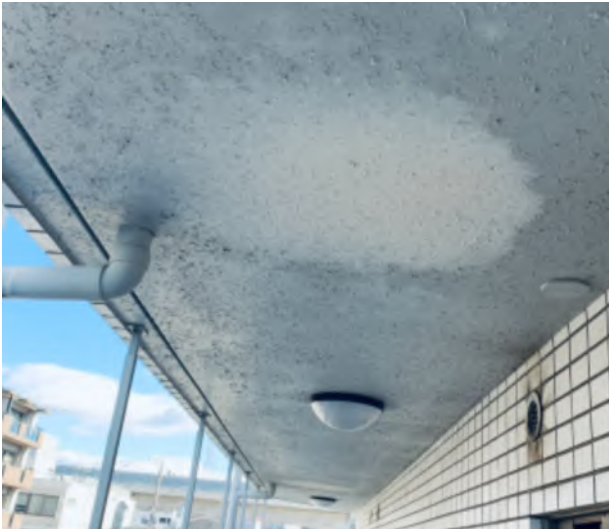
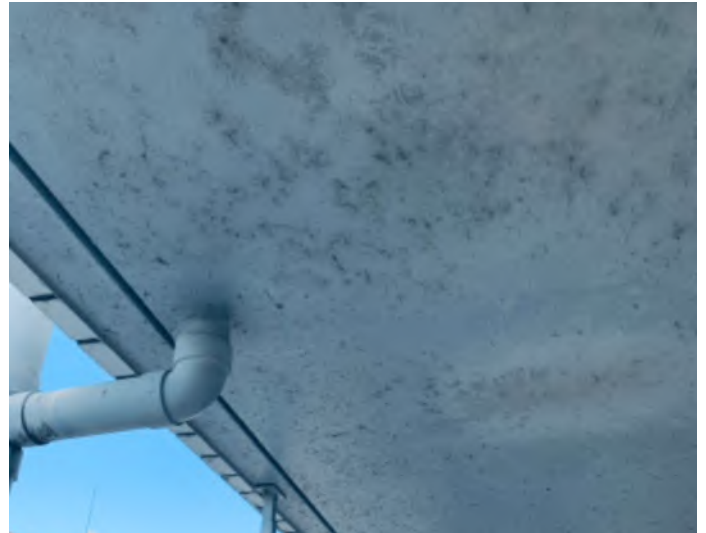
物件-3 (ワンルームタイプ)

この建物は築32年、現在の管理者の話では過去30年間放置されていたようだとのこと。

上の2枚の写真の廊下の天井のシミがわかると思います。全て雨漏りの跡です。一部は現在の管理者によって補修されたとのこと。費用がないのでこれ以上専門業者に依頼できないとのことでした。

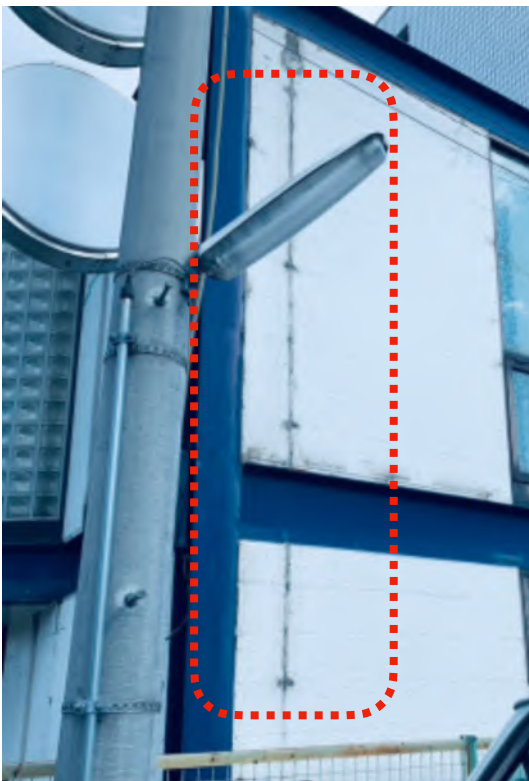
左の写真は建物の一部の店舗の壁面です。

外壁のつなぎ目のシールが黒くなっています。シールが完全に劣化しています。

店舗の方にお聞きすると、雨が強いときは雨水が染み込んでくるようです。

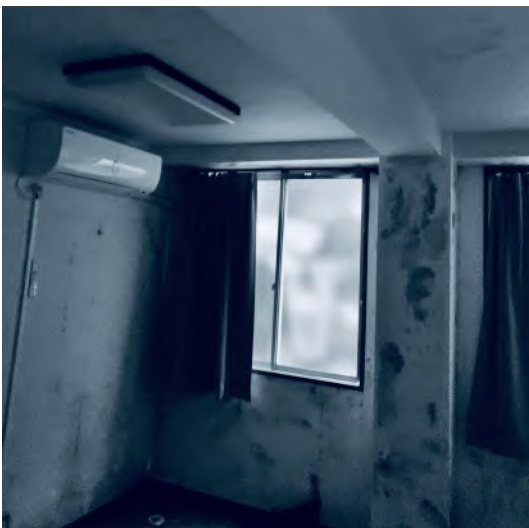
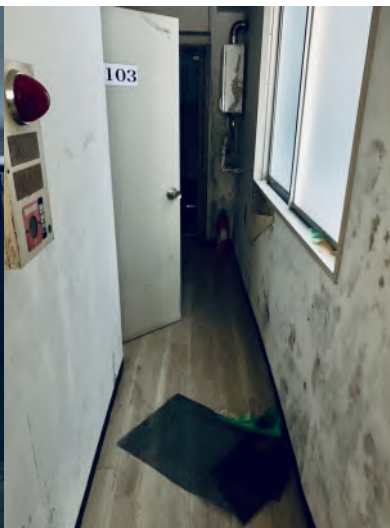
物件-4 (ワンルーム)

築32年の鉄骨造のワンルームマンション。壁のシミは超水槽が故障して溢れ出した水で住めなくなっています。

調べてみるとそれだけではありません。既存不適格でした。既存不適格というのは、違法な改造をしたため、再建築不可とあ

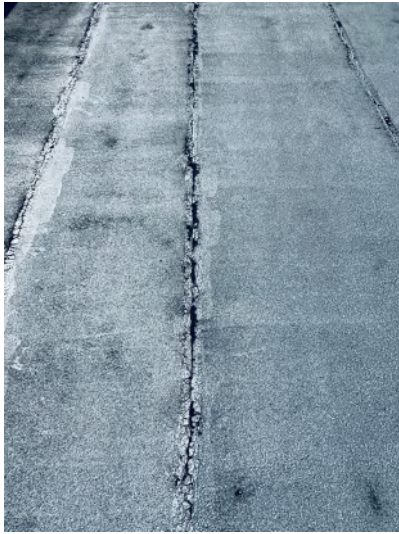
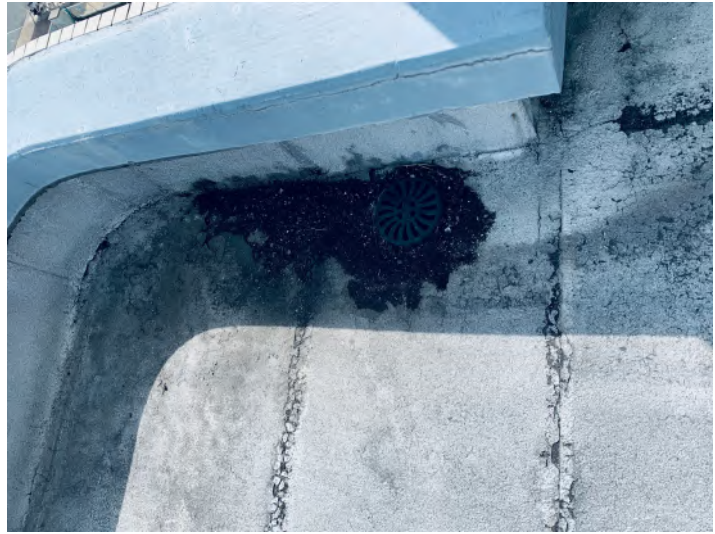
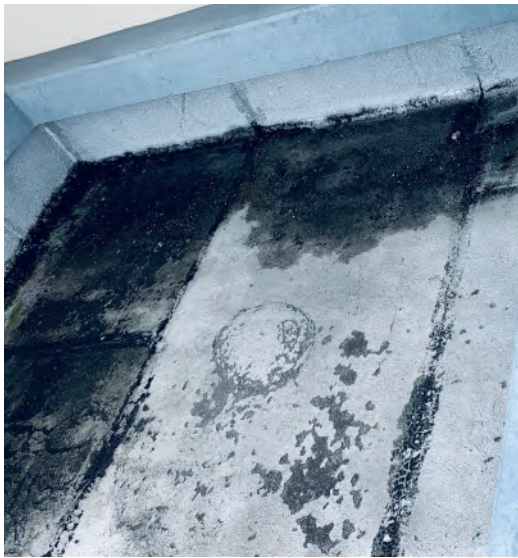
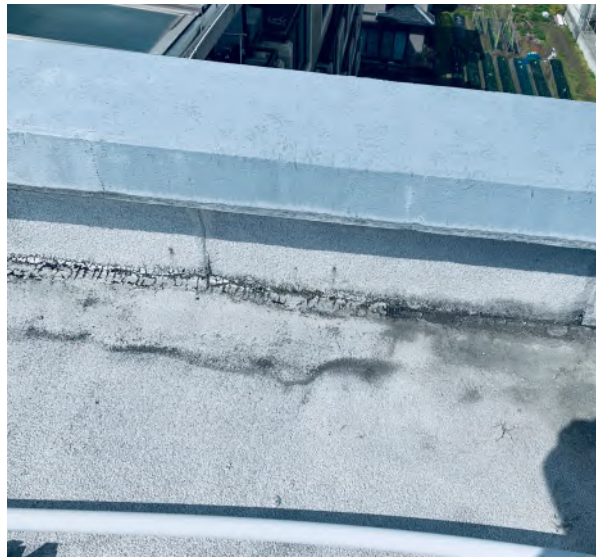
物件ー5 (ファミリータイプ)

築31年のファミリータイプのマンション。外観のタイルは良い状態にた待たれているが、屋上の防水層は各所に切れてが見られている。一部に補修した跡があるが、雨もりのあとの応急補修でしかない状態である。概ね1千万円程度の工事費用がかかるが、早急な工事が必要と考える。

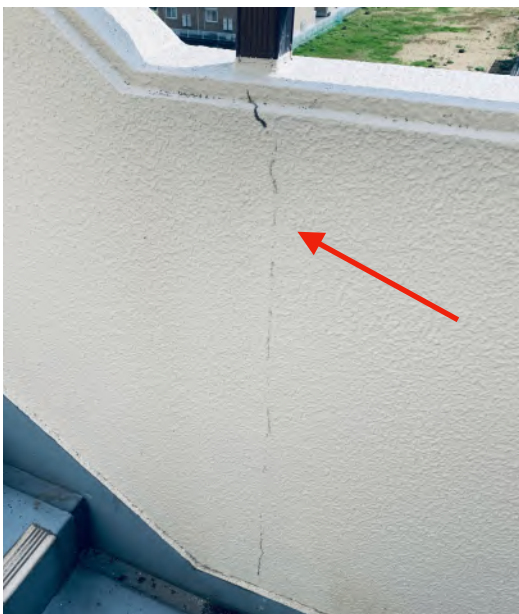
塗装に小さなクラック、コンクリートまで至っている可能性は低いですが、大修繕において補修の必要あり。

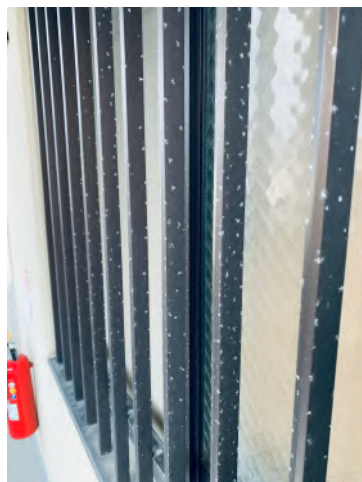
アルミ面格子の錆、美観上問題あり。
入居者を求めるには、更新が必要と考えます。

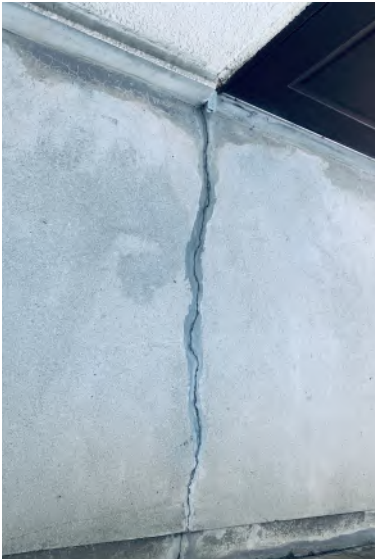
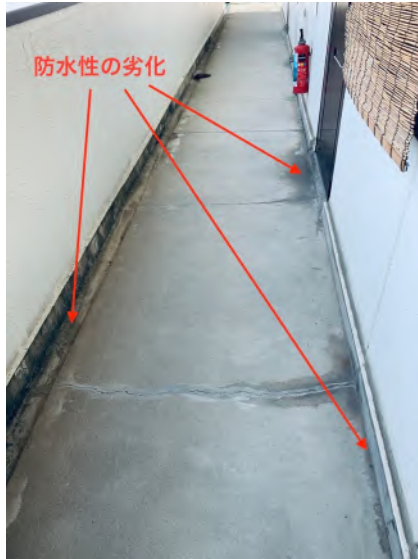
物件ー6 (ファミリータイプ)

陸3 2年の鉄骨造

過去の地震などで、ひび割れたものと推測できるひび割れが多く見受けられた。応急修理はしてあるが、防水性能は劣化していると考えられる。

防水膜塗装をするとともに、塩ビシートを施工して美観を保つ工事が望まれます。

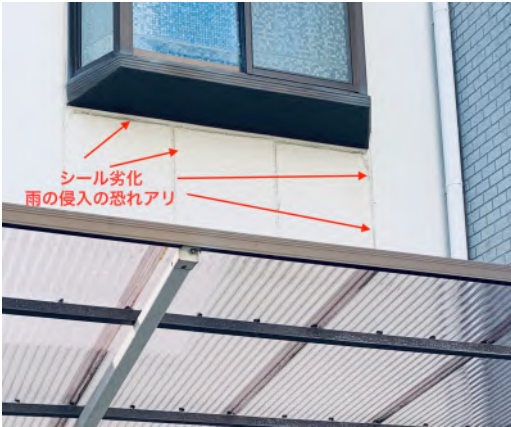
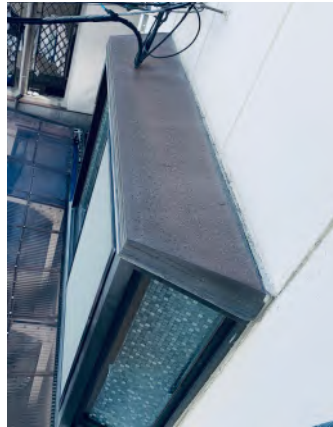
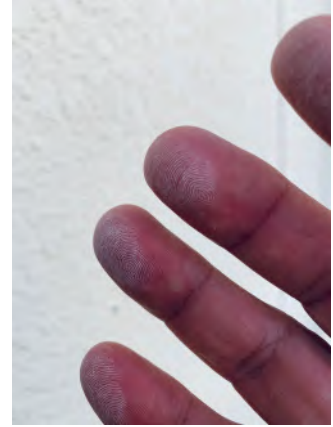
上の写真はALC板のシーリング劣化と出窓のシーリング劣化です。この建物では、ほとんどのシールが劣化していた。雨水の侵入の恐れが高い。また、外壁の塗装長く放置されていたためチョーキング現象が発生。

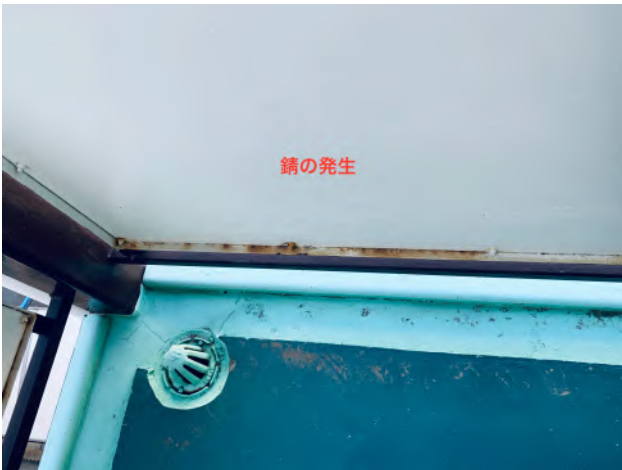
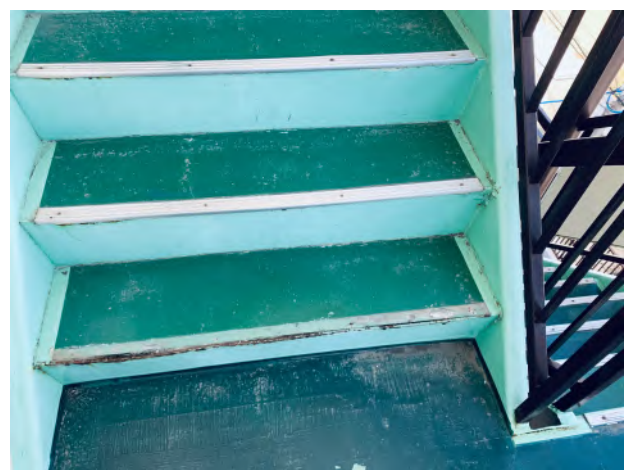
錆は目立たないが、放置しておくとも一気に広がってしまいます。今後10年で大きく広がる恐れがあります。

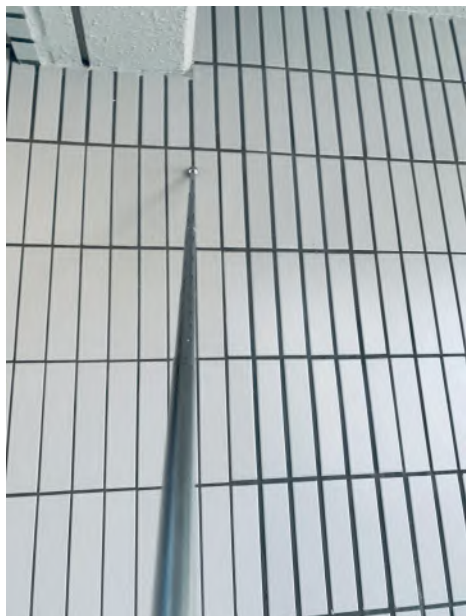
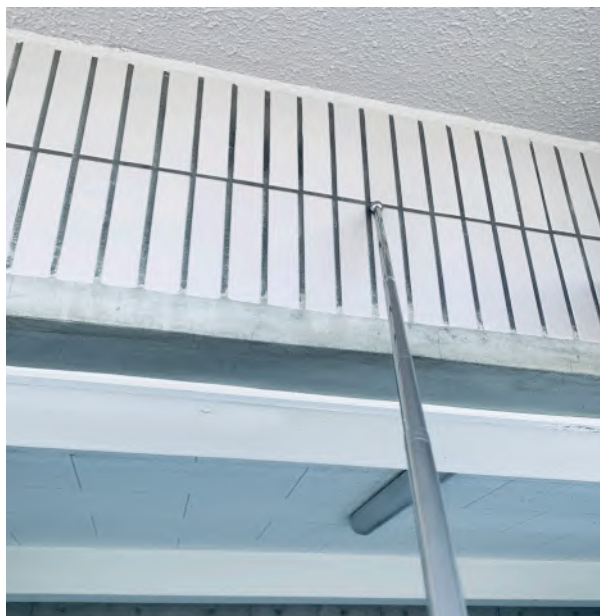
物件ー7 (ファミリータイプ)

築26年で、全体として良好な状態が保たれているマンション。ただ外壁タイルの一部に浮きが見られた。全体の1%程度と思われるので、経年劣化の範囲と考えられる。大修繕の時期でもある。樹脂の注入などの対策を検討すべきです。
